报告编号：JXWCAP2025（124）

江西国隆矿业有限责任公司  
兴国县兴江乡大岭花岗岩石材矿  
露天开采  
安全现状评价报告

出版日期：2025 年 10 月 15 日

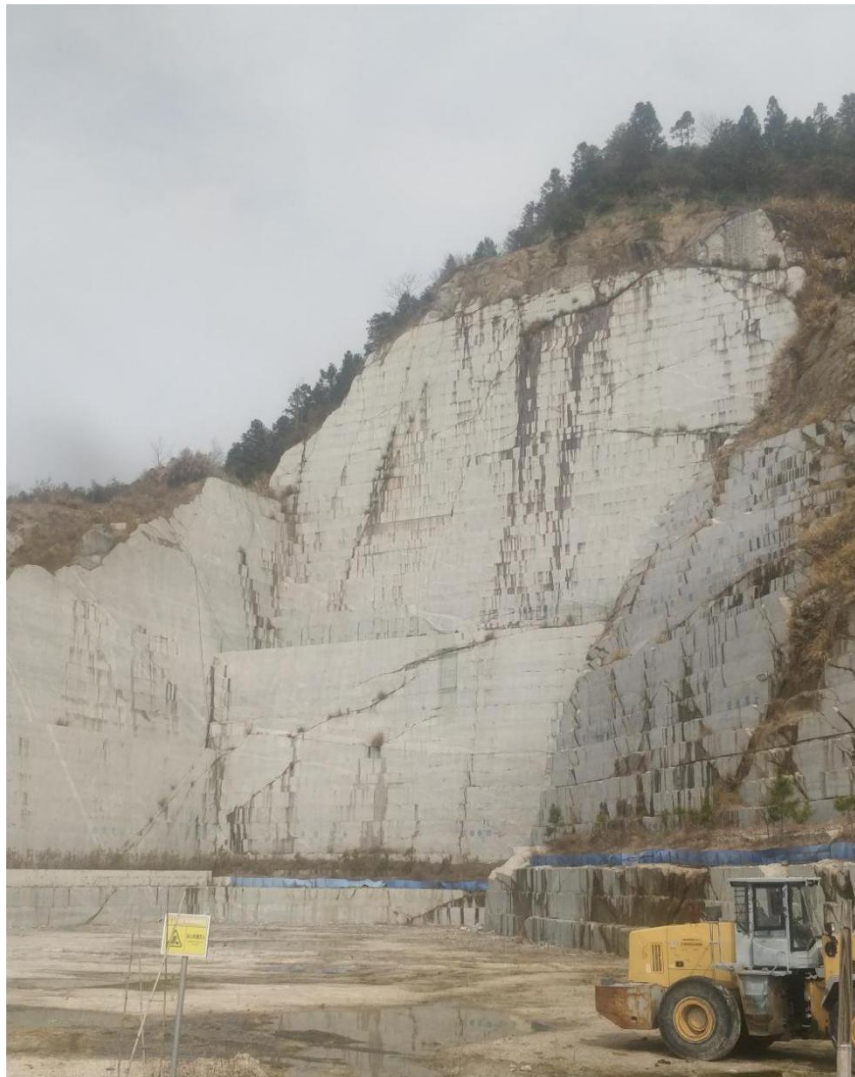
图 2.6-1 矿山北采场现状图

分为水泥路面。矿区内目前有圆盘锯切机、挖掘机、空压机、运输车辆等设备，现矿山处于停采状态。

矿山采用机械锯切，公路开拓，汽车运输，自上而下分台阶的露天采矿方法。

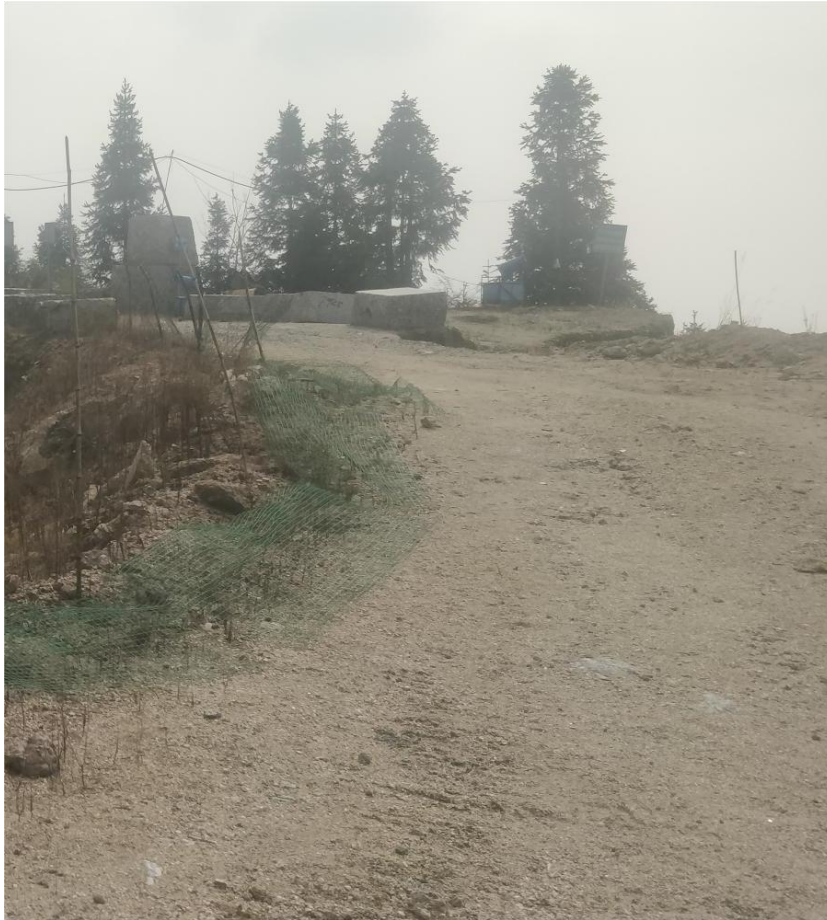
图 2.6-5 矿区运输道路

矿山从外部乡村公路起修建有简易公路至矿区，直达北采场+770m 生产平台，并在+762m 标高处分出岔路先向东再向北折入北采场东部上部平台，该道路自+766m 以下标高的道路均为水泥硬化路面，+766m 至+770m 路段为泥结碎石路面，道路临空侧设置了车挡和警示标志，道路内侧挖设了排水沟，道路坡度 $\leq 9\%$ ，路面宽度约 5~6m。

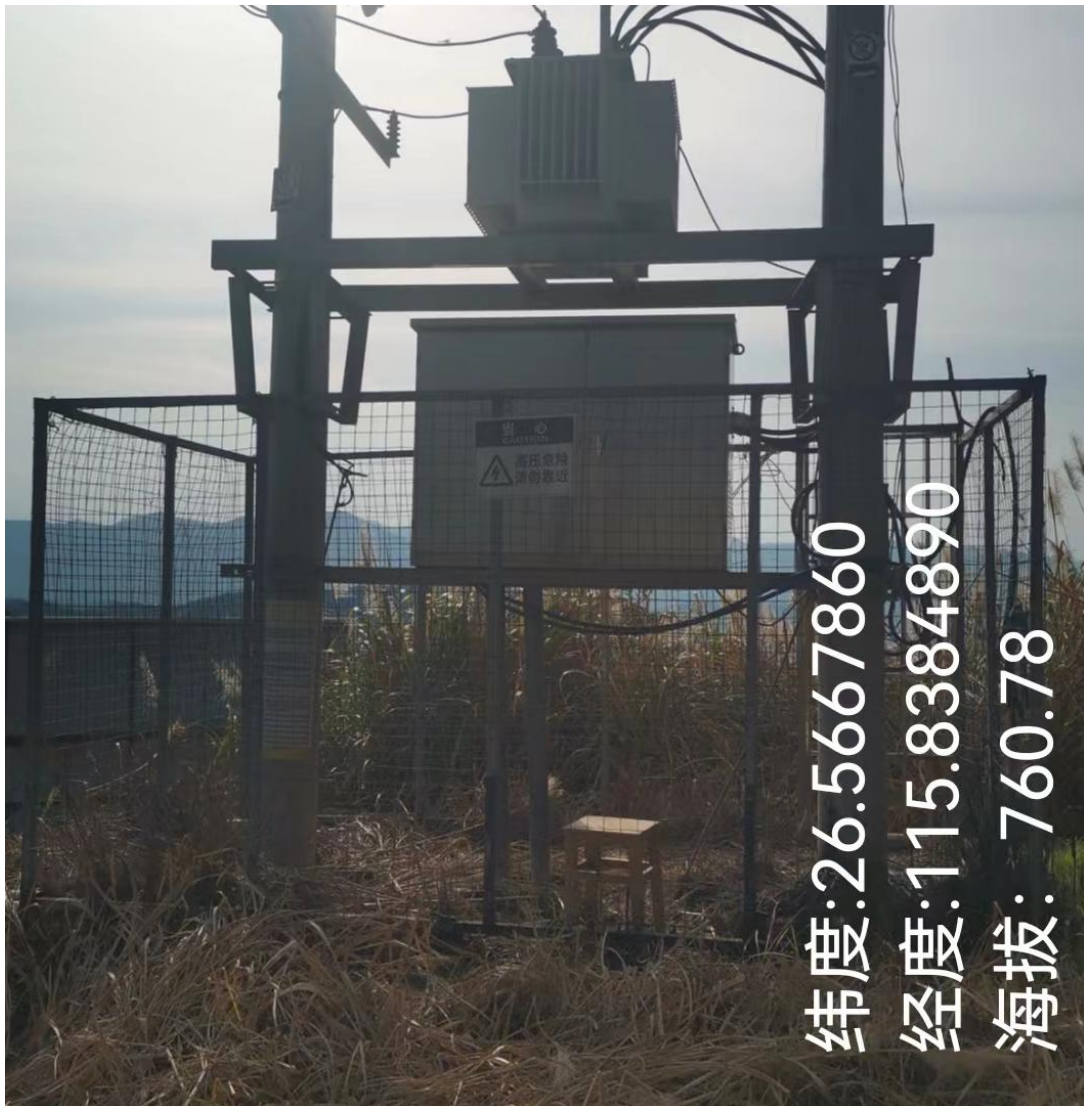
图 2.6-6 矿山变压器

低压采用 TN-S 系统，要求变压器低压侧中性点接地，接地电阻不得大于 4 欧姆，低压侧的总开关采用 DW10-500 低压断路器，额定电流 500A，额定运行分断能力为 15kA。

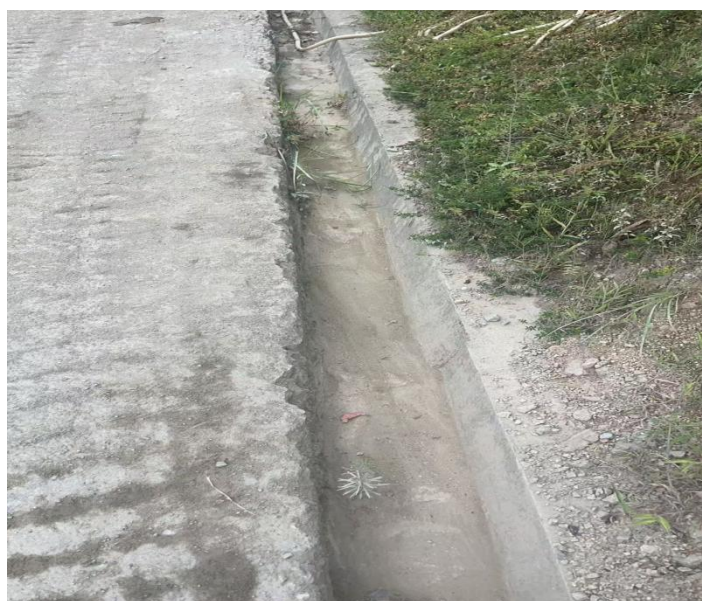
图 2.6-7 排水沟

上山公路内侧挖设排水沟，至约+766m 以下路段排水沟采用浆砌块石，水泥砂浆抹面结构，+766m 以上路段为简易排水沟。+768m 标高处排水沟被土石淤堵。

1) 矿山应按设计完善+768m标高处排水沟，及时修复破损部位，清理
