江西铜业股份有限公司  
德兴铜矿 2#尾矿库闭库工程  
安全设施验收评价报告

江西伟灿工程技术咨询有限责任公司  
安全评价资质证书编号:APJ-(赣)-008  
二〇二五年十二月

评价对象：江西铜业股份有限公司德兴铜矿 2#尾矿库闭库工程。

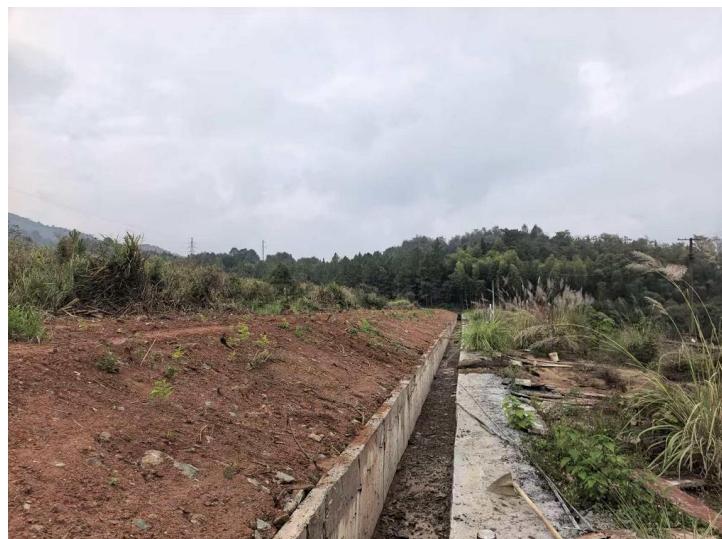
图 2-2 1号平台新建纵向排水沟

1号平台新建了纵向排水沟，净断面尺寸宽×深=1.0m×(0.9m~1.1m)，采用C30混凝土结构。

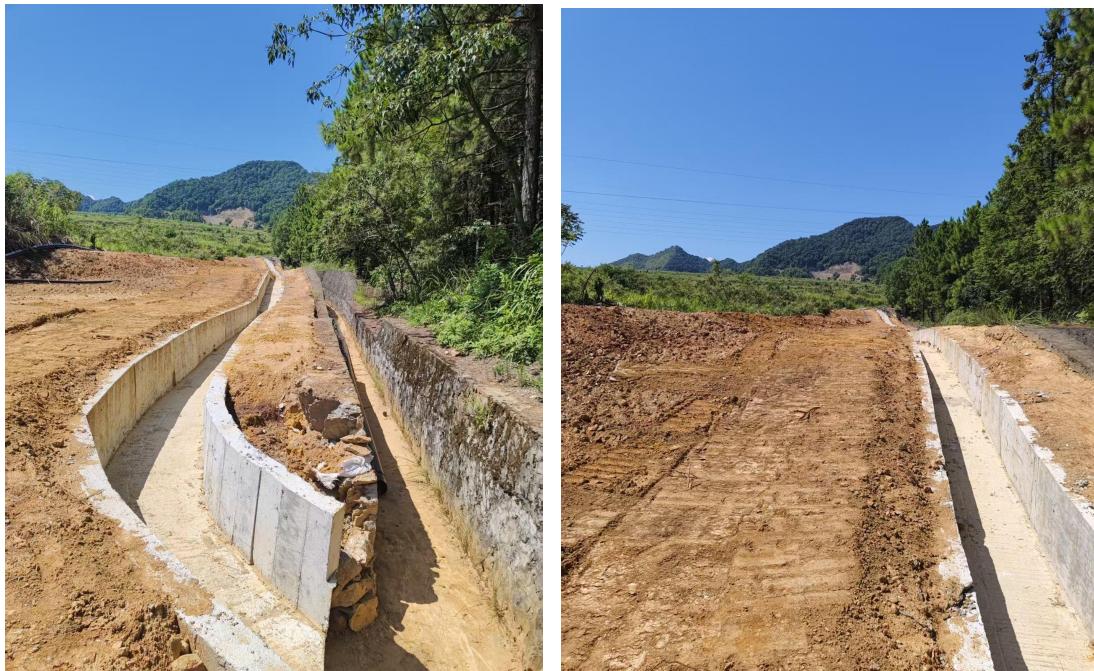
图 2-3 西侧坝肩新建的排水沟

西侧坝肩排水沟自27号平台开始到初期坝坝脚排水沟为止，在现有排水沟外侧新建了1条排水沟，新建西侧坝肩排水沟净断面尺寸宽×深=1.0m×0.8m，采用C30钢筋混凝土结构。

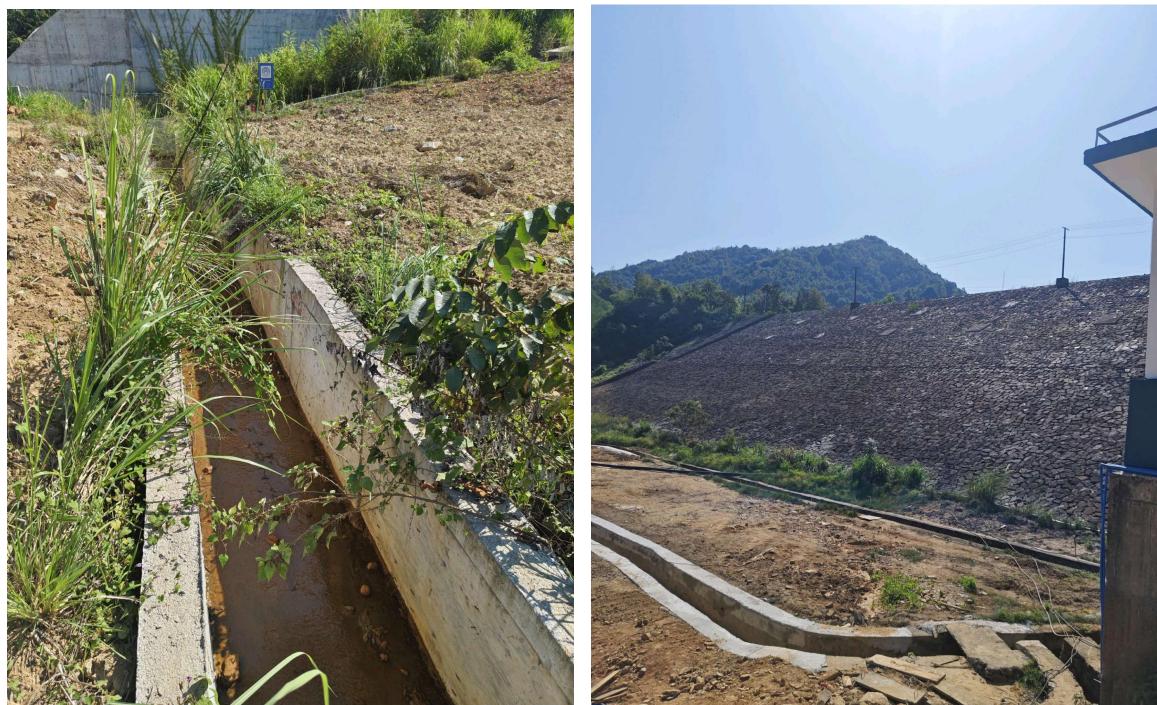
图 2-4 新建坝脚排水沟

远离初期坝的排水沟进行了新建, 新建坝脚排水沟净断面尺寸宽×深=1.2m×1.2m, 排水沟均采用C30钢筋混凝土结构, 新建的排水沟与现有排水沟相连。

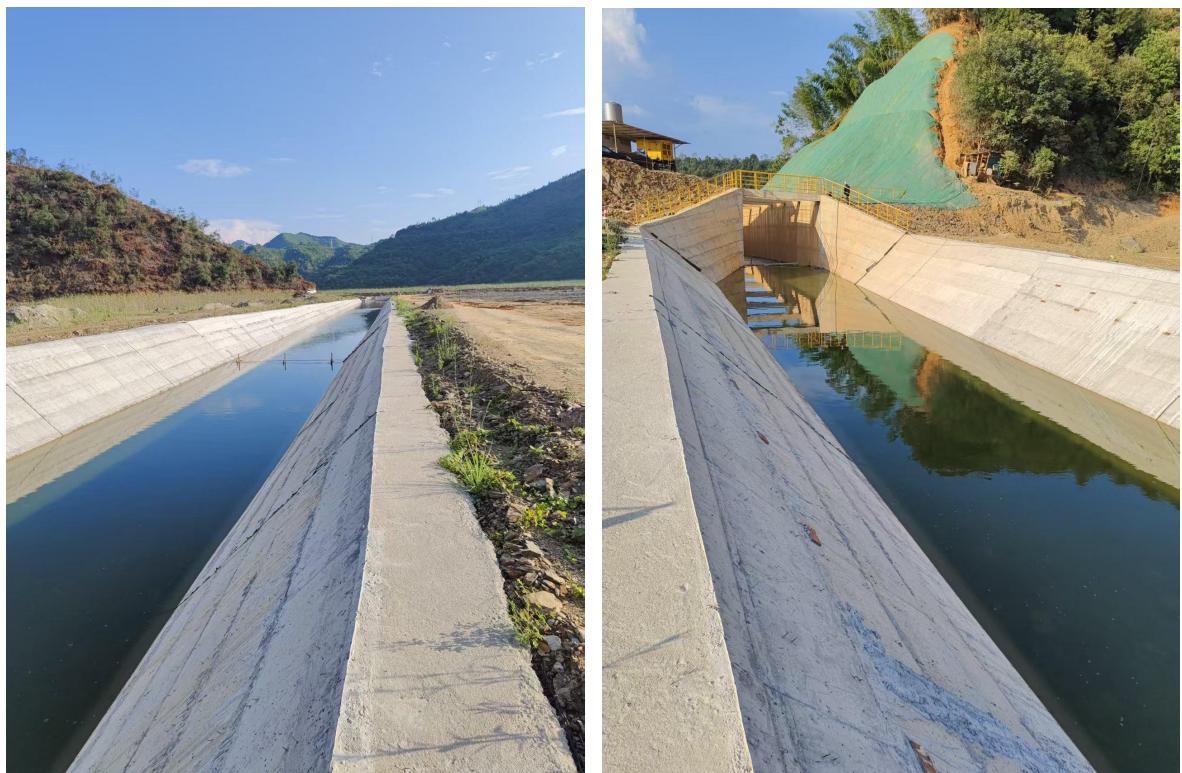
图 2-5 新建的溢洪道

新建溢洪道进口为正堰式，位于东侧坝肩山坡处，进口底标高为185.0m。由进水渠、过水堰段、泄槽段组成，溢洪道末端为消力池。溢洪道进口附近修建了沉砂池。规格尺寸与设计一致。

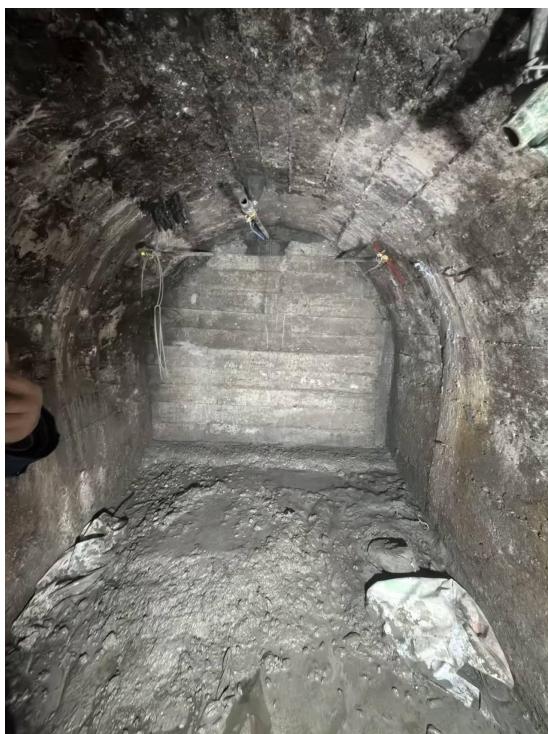
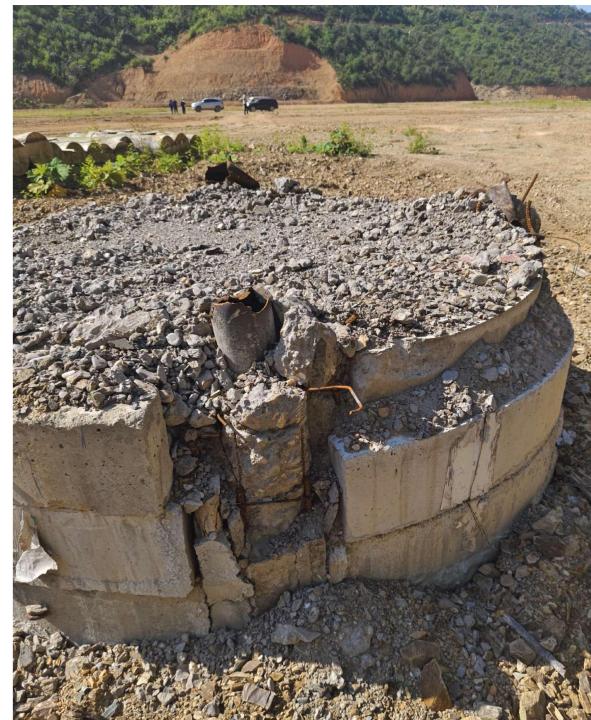
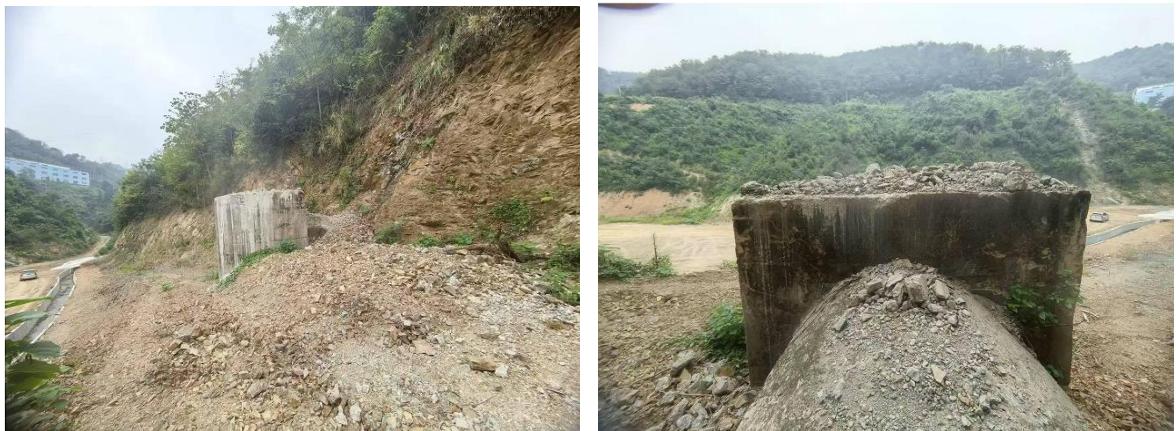
图 2-8 现有排洪设施封堵、排水井井座封堵及排水井井座拆除

对排洪隧洞进行了封堵，封堵长度约 40m。

对 6#、7#、8#排水井井座进行了封堵并对上述三座排水井地表以上设施进行了拆除。

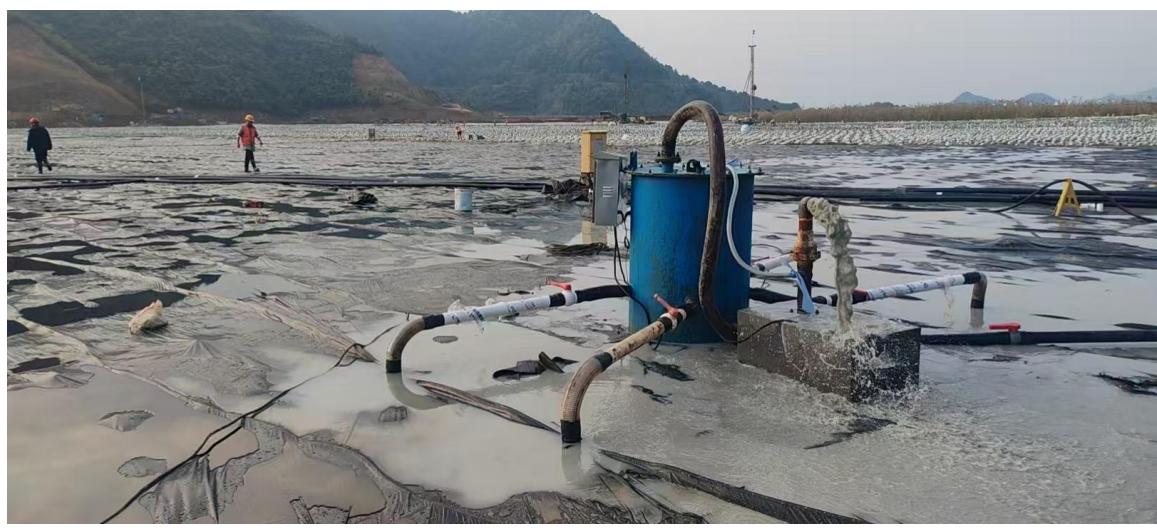
**真空预压抽水**

**真空排水固结：**库区填充及疏干完成后，根据现场实际进行真空预压施工。

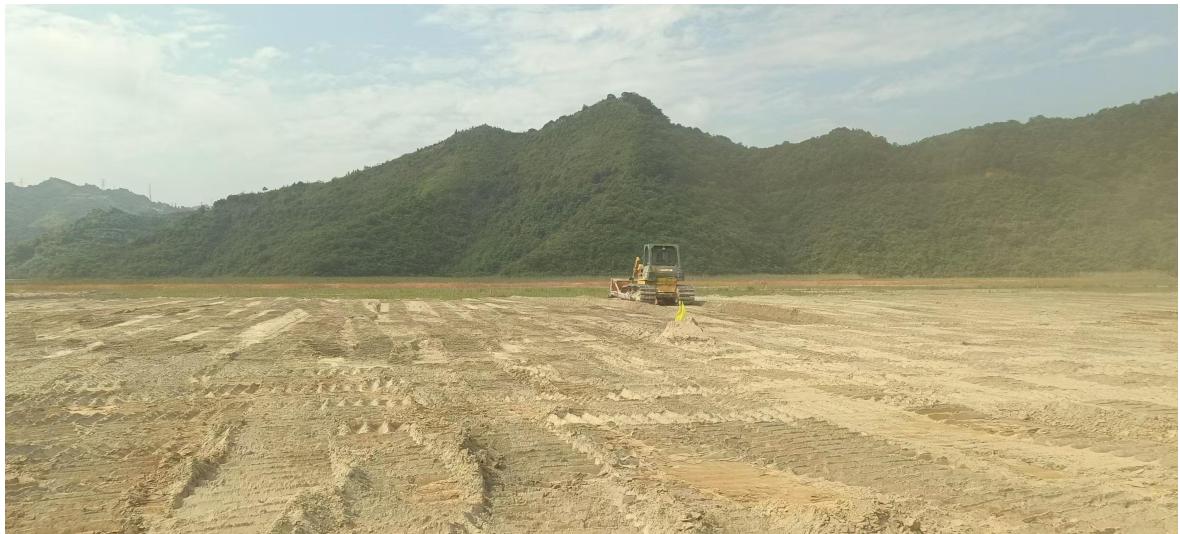
**滩面平整**

库内已完成滩面的平整，坝顶按照约0.8%的坡度坡向库中区域。库尾及库区东侧以平均0.1%的坡度坡向库中区域。
