江西利鑫铜业有限公司
冷水坑尾矿库闭库工程
安全设施验收评价报告

江西伟灿工程技术咨询有限公司

二〇二六年四月

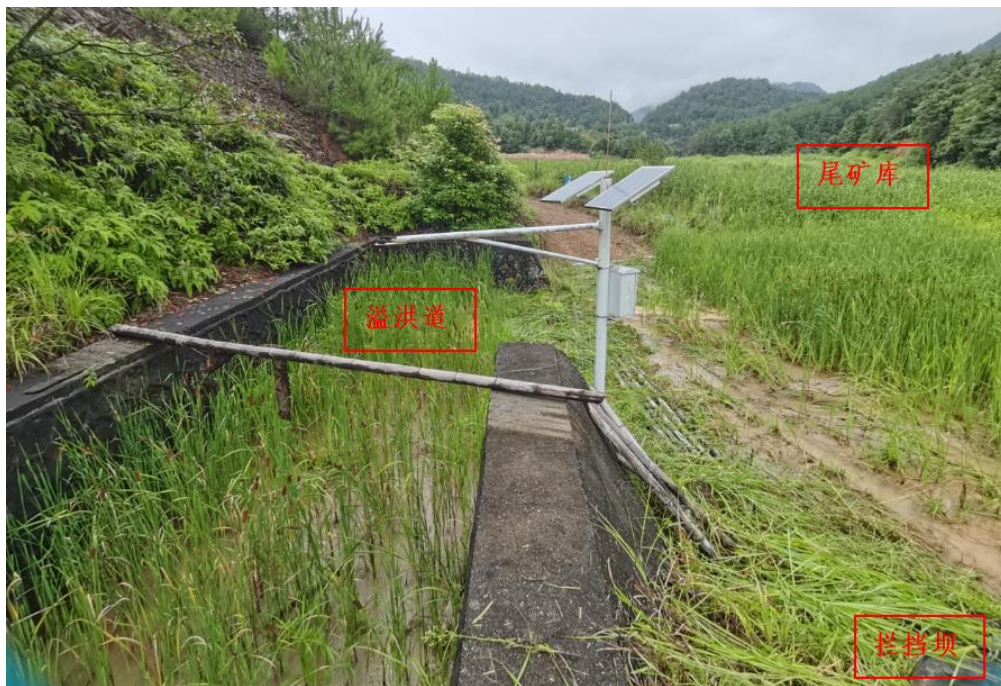
图 2-3 尾矿库现状图（坝上看向库尾）

冷水坑尾矿库为山谷型尾矿库，闭库前对尾矿库现状进行了测量，测量采用2000国家坐标系，1985国家高程基准，根据尾矿库现状测量图纸，现拦挡坝顶高程370.2m，根据闭库工程勘察报告，现状尾矿库拦挡坝总坝高21.4m，尾矿库现状总库容约为 $50 \times 10^4 \text{m}^3$ ，堆积尾砂量约为 $48 \times 10^4 \text{m}^3$ ，尾矿库为五等库，坝前溢洪道进水口处尾砂面高程最低为367.6m，库尾尾砂面高

程已达到 375.0m，库尾高、坝前低，库中采用尾砂堆筑有 3 座分隔坝，分隔坝顶高程从下游往上游分别为 372m、374m、376m，库尾及各分隔坝均有积水。

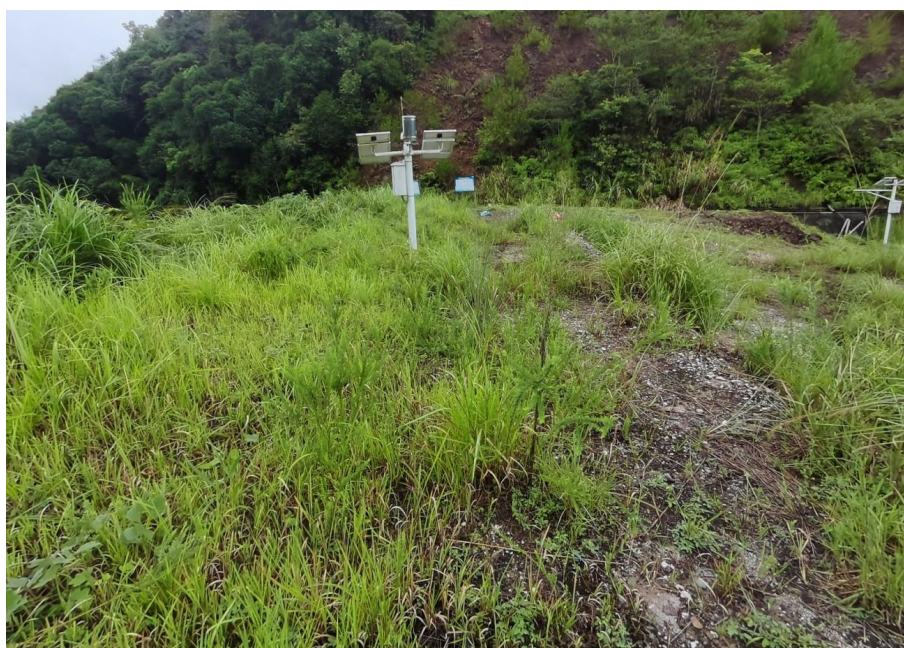
图 2-5 拦挡坝坝顶

370.2m, 坝底高程 348.8m, 现状坝高 21.4m, 坝顶宽 4.1m, 下游分别于 355.2m、338.2m 高程设马道, 其中 355.2m 高程马道宽 4.19m~6.61m, 338.2m 高程马道宽 2.29m, 拦挡坝 335.2m~370.2m 高程下游坡比为 1:2.0~1:3.11, 338.2m 高程上游和下游坡比分别为 1:2.16、1:1.63, 根据工勘揭示, 坝脚未设置排水棱体, 下游坝面长满茅草, 设置有坝肩和坝面排水沟, 未见裂缝、位移、沉陷等不良地质现象。

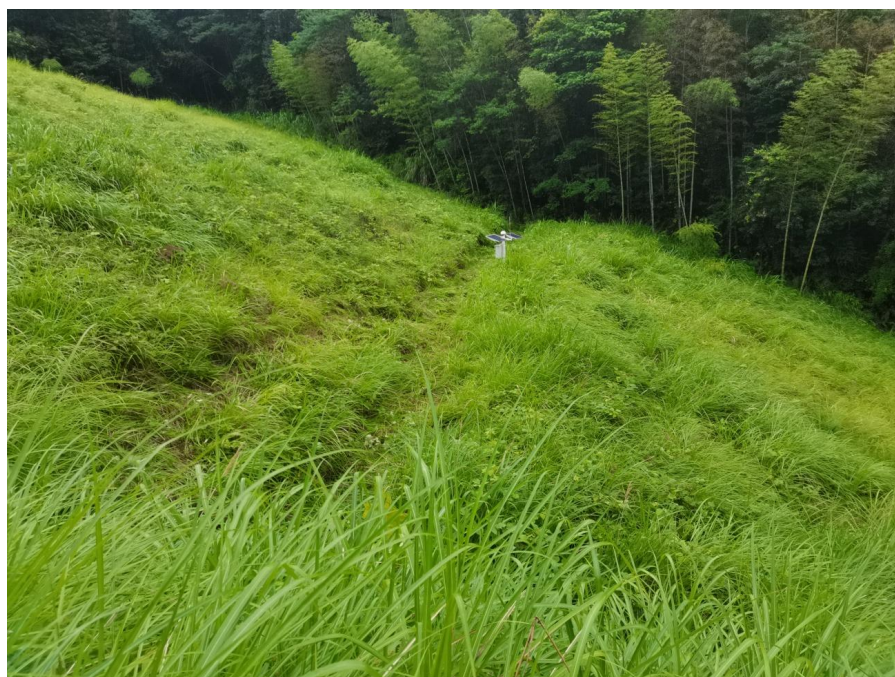
图 2-6 拦挡坝下游

经稳定性计算，现状尾矿坝坝体稳定性不满足规范要求，坝脚未设置排水棱体，因此闭库治理为了增加坝体稳定性，在拦挡坝下游增设碾压块石压坡加固坝体，并做排水棱体使用。

碾压块石压坡体顶高程 342.0m，顶宽 7.0m，块石压坡体下游坡比为 1:2.0，现有坝面与新增块石压坡体之间增设反滤层。

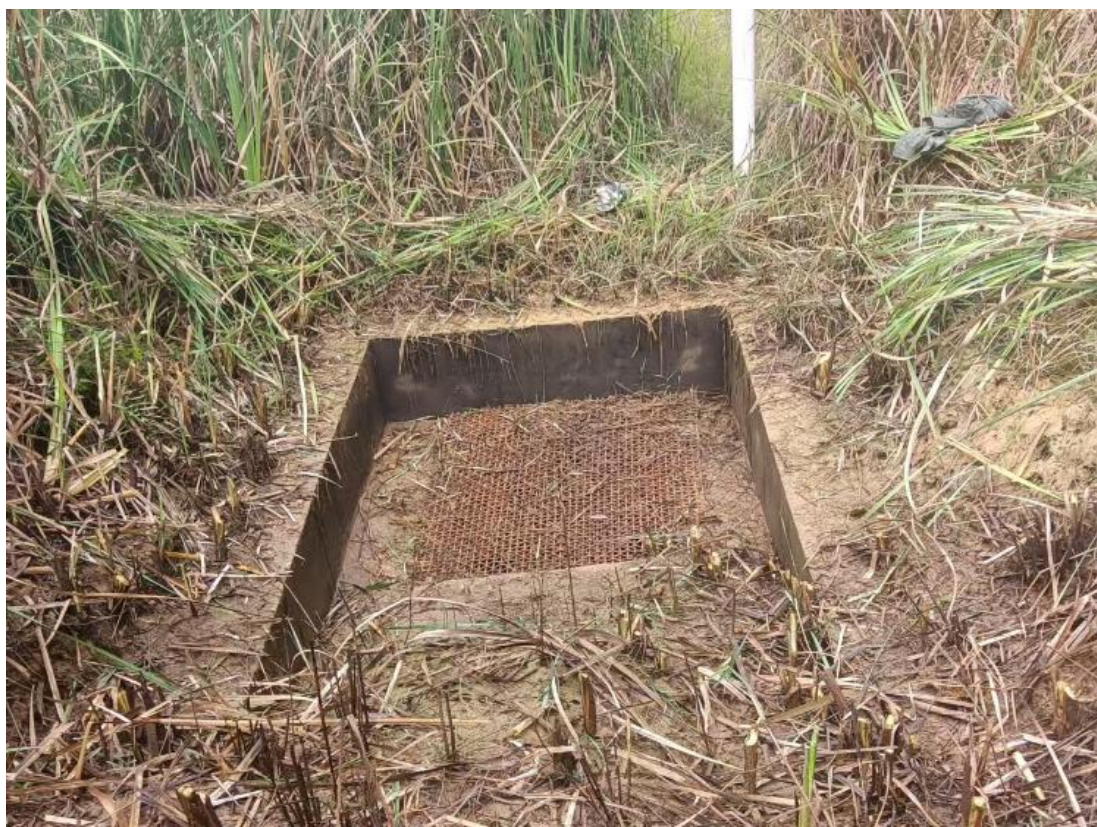
图 2-7 排水斜槽进口

冷水坑尾矿库现在正在使用的库内排水系统为：单格排水斜槽+连接井+排水管+消力池，排水斜槽位于尾矿库左岸，进水口设置有钢筋网，防止杂物进入，排水管出口位于拦挡坝坝脚，出口有水流出。排洪系统为设置在右坝肩的侧槽式溢洪道，溢洪道采用浆砌块石结构，溢洪道侧槽宽 8.0m，堰顶高程为 367.6m，堰宽 3.3m，堰内底高程 367.3m，侧壁高 2.0m，下游泄流段宽 3.3m，侧壁高 1.5m，下游泄流段出口接消力池。溢洪道进口处长满茅草，局部有裂缝与磨蚀。

现状库内排水斜槽及排水管均埋于尾砂下，断面尺寸较小，不方便巡查检修，也未进行结构质量检测，因此对现有溢洪道进行改造用于闭库后尾矿库排洪排水，然后对现有库内排水系统按照设计要求进行封堵。

尾矿库右岸溢洪道改造后，按设计要求对现有库内排水系统进行封堵。先在排水管出口处采用 C20 素混凝土封堵长 15m，再从现有排水斜槽进口处泵送坍落度大于 200mm 的 C20 素混凝土对现有排洪排水系统进行全线封堵。

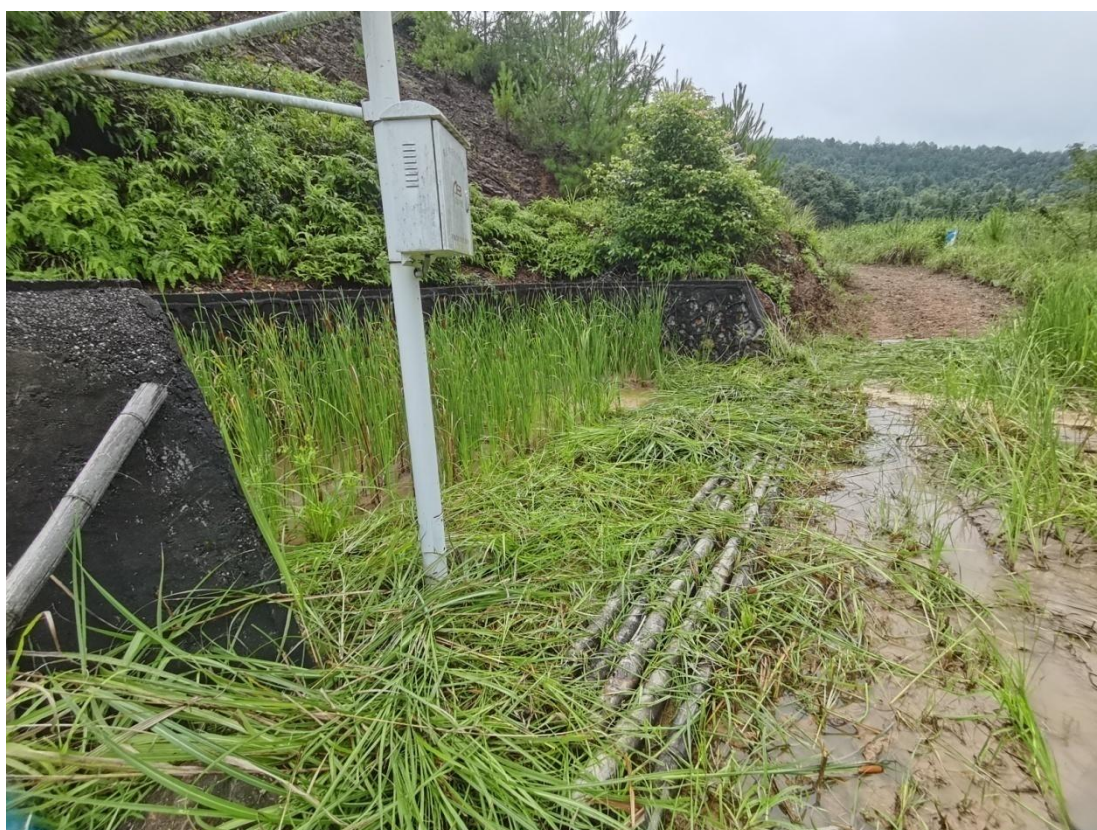
图 2-9 溢洪道进水侧槽

现状溢洪道为侧槽式，浆砌块石结构，现状溢洪道进口处长满茅草，局部有裂缝与磨蚀，为了保证尾矿库闭库后尾矿库排洪顺畅及安全，将侧向堰改造为正向堰，并采用 C25 现浇钢筋混凝土对现有浆砌块石侧壁及底板进行衬砌，提高溢洪道抗冲刷及耐磨性能。

对现有侧槽式进水口进行改造，并在进水口增设沉砂池，库内截洪沟、排水明渠及排洪明渠通过沉砂池与改造后溢洪道进水口相接，溢洪道改造采用 C25 现浇钢筋混凝土在现有溢洪道内侧对现有浆砌块石侧壁及底板进行衬砌，衬砌厚度均为 0.25m，衬砌浇筑前，应将侧壁及底板清洗干净，凿毛并设置锚筋，锚筋梅花形布置，间距 1.0m，锚固于浆砌块石侧壁及底板内深度不小于 0.25m，外露不小于 0.2m。

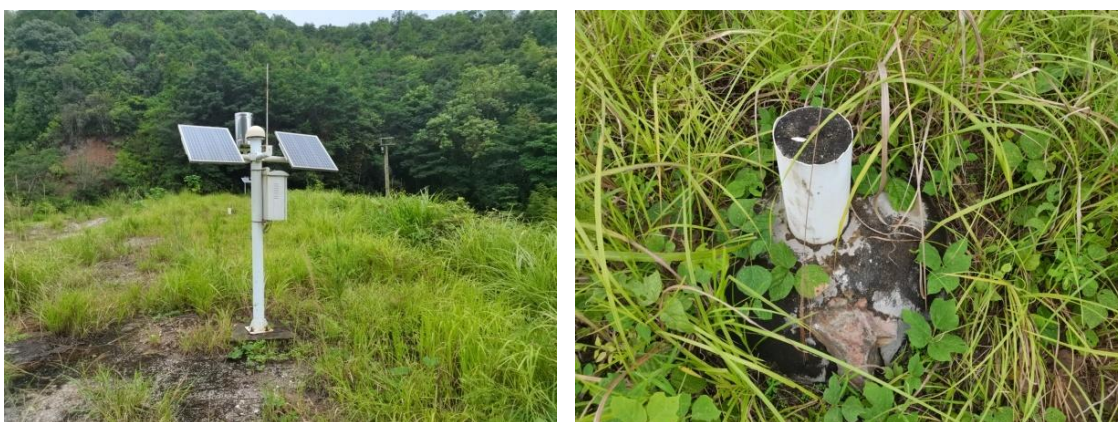
图 2-11 在线及人工监测设施

现状尾矿坝设置有在线监测设施和人工监测设施，在线监测设施主要有设置在坝顶和马道处的 4 个位移观测、排水斜槽进水口处和坝顶左坝端各 1 个视频监控、溢洪道和斜槽进水口处各设置 1 个水位观测设施；坝顶还设置有人工位移观测设施。

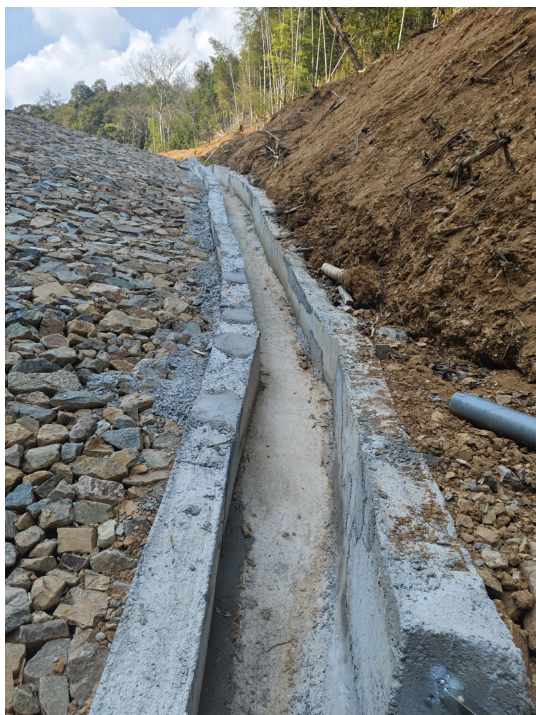
图 2-14 坝肩排水沟

体顶增设了坝面排水沟，新建坝肩沟和坝面排水沟采用 C25 钢筋混凝土结构，矩形断面，尺寸为 $B \times H = 0.5\text{m} \times 0.5\text{m}$ ，

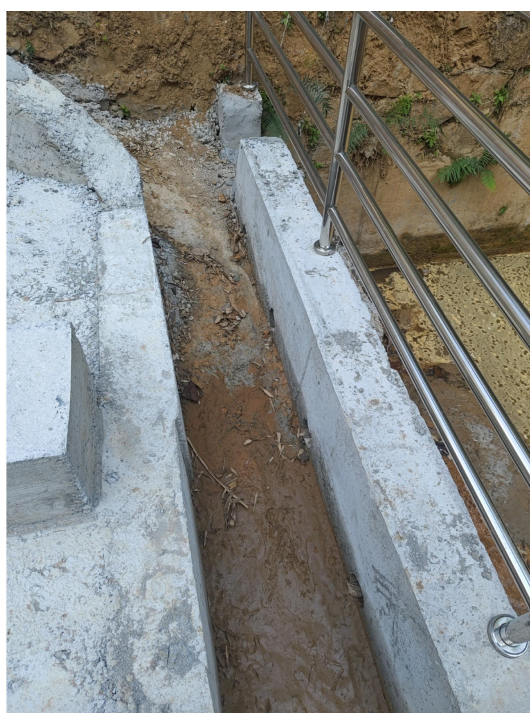
图 2-16 坝脚集渗沟

⑤在坝脚增设了集渗沟，集渗沟采用 C25 钢筋混凝土结构，矩形断面，尺寸为 $B \times H = 0.5\text{m} \times 0.5\text{m}$ 。

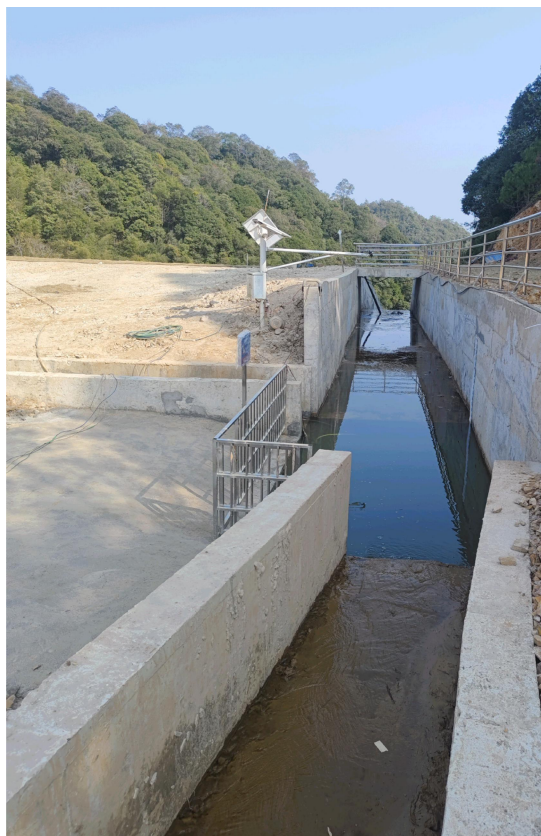
图 2-17 溢洪道进水口、库内沉砂池、护栏

对现有侧槽式进水口进行了改造，将侧向堰改造为正向堰。

在溢洪道进水口处增设了沉砂池，沉砂池大小为 2.8m×5.0m×1.0m。

在消力池、库内沉砂池和渗滤液收集池周边设置了高度不低于 1m 的不锈钢护栏。

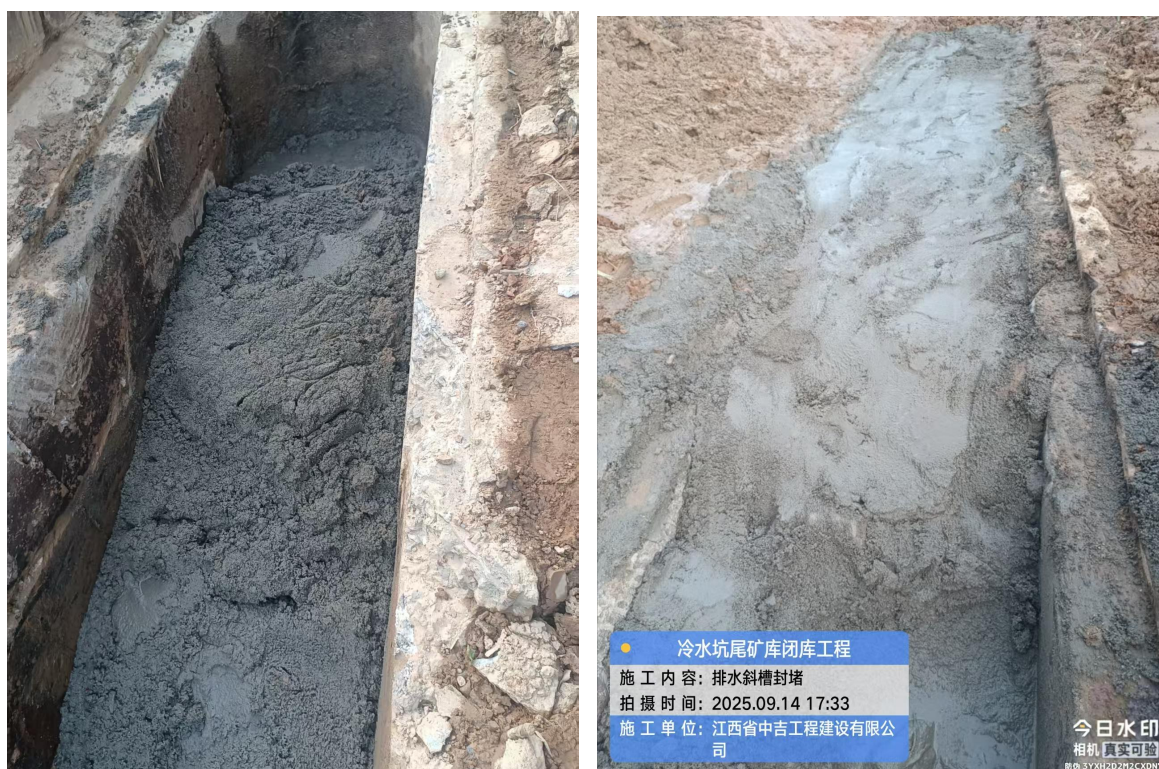
图 2-20 排水斜槽封堵

对排水斜槽、排水管进行了全程全断面的封堵，封堵隐蔽工程部分照片

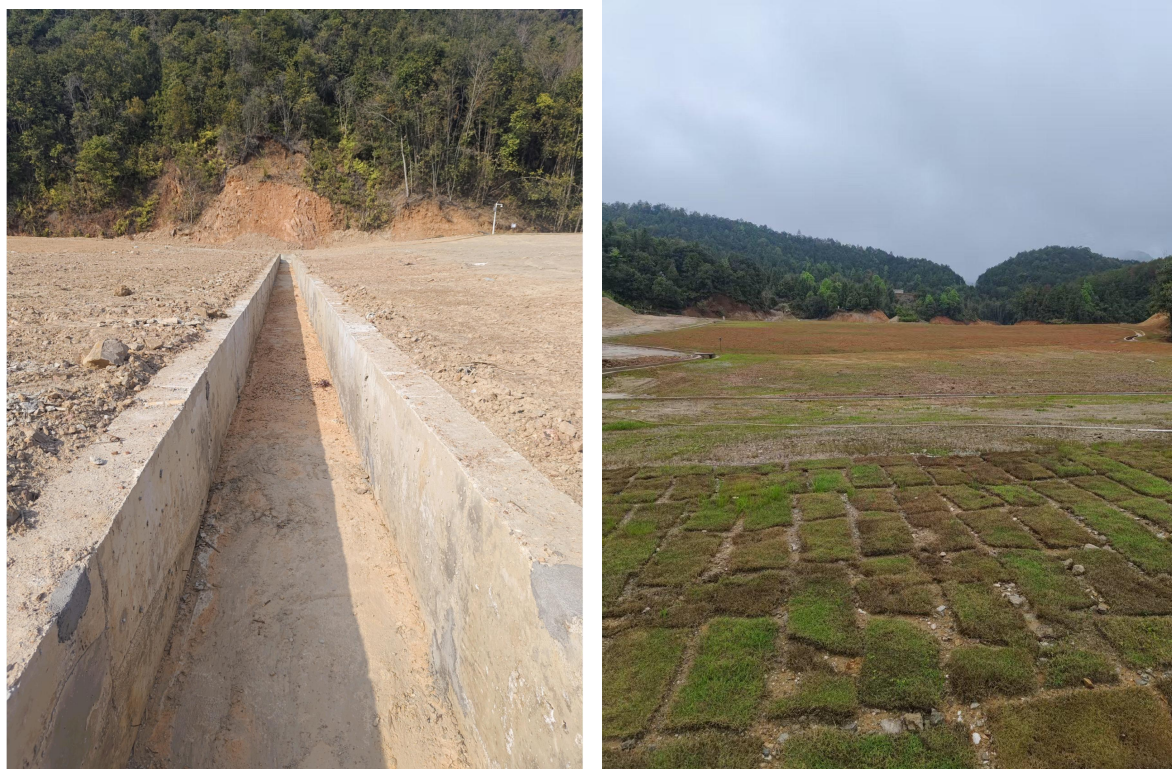
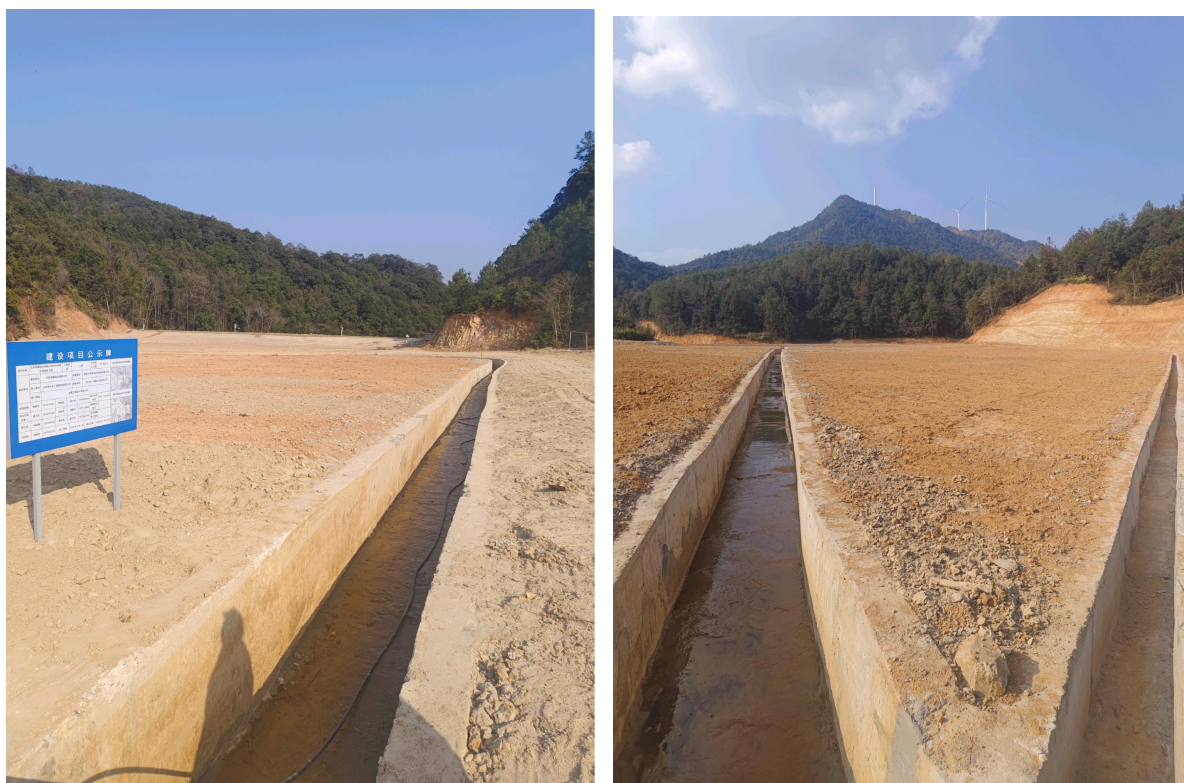
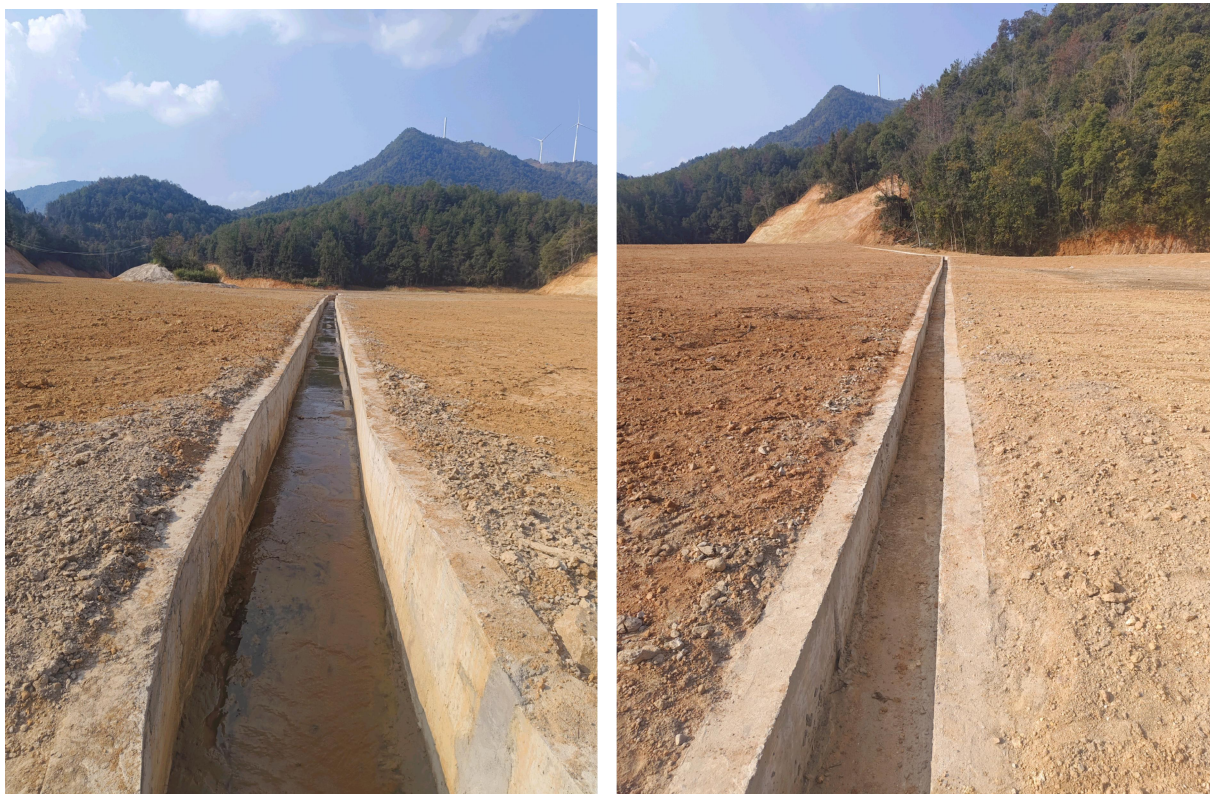
拆除了 3 座分隔坝，并对库内凌乱的尾砂面进行了整坡，按 0.5%、4.0% 的坡度由库尾坡向坝前溢洪道进口处，坝前按照 7.5% 的坡度坡向溢洪道进口处。

对库尾会产生沉降、塌陷的区域，采用抛石挤淤方法进行了处理。

库内尾砂按设计坡度整平压实后覆土 50cm 撒草籽绿化，目前绿化效果不佳。

通过现场勘察，对比施工图与库区已完成的排洪排水系统，符合度良好，通过抽查断面尺寸，符合设计要求，查阅竣工资料显示，库区排洪排水系统的布设方位、结构尺寸及施工材料均为合格，满足设计要求。

现场未发现排水系统因基础沉降而造成排水沟断裂的现象。

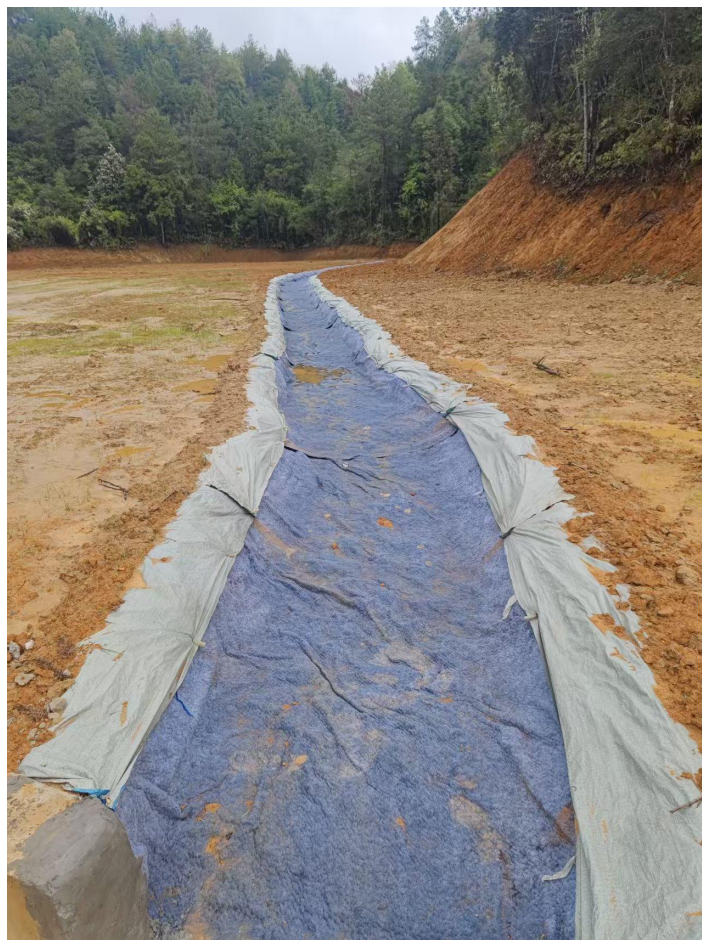
设计变更（补充）：对库尾部分滩面排水设施结构型式进行变更，截洪沟结构型式均由 C25 现浇钢筋混凝土结构变更为水泥毯衬砌，断面由矩形断面变更为梯形断面，底宽和深度均保持原设计不变。

图 2-25 库区整治及维护设施现场图片 4（库尾部分滩面排水沟改为水泥毯）

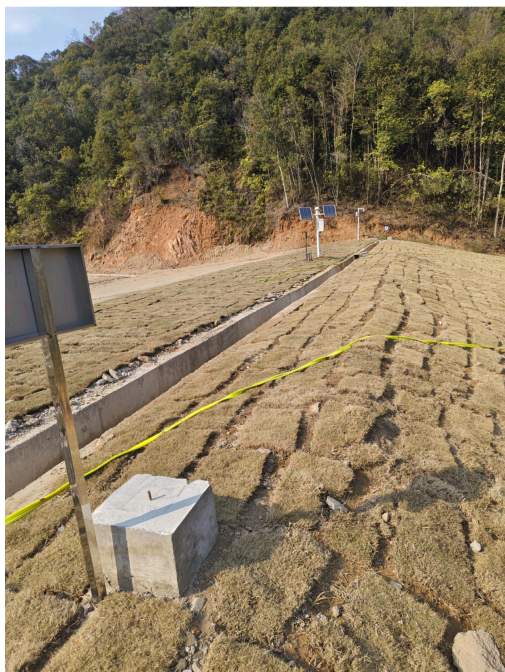
位移观测设施

通过查阅施工、监理资料及现场踏勘，冷水坑尾矿库按设计设置了 4 个表面位移观测点，3 个浸润线观测孔，并设置了 3 个观测基点，在改造后溢洪道进口处设置了水位观测标尺。
