宜丰县花桥矿业有限公司
宜丰县花桥乡白市村化山瓷石矿
露天开采扩建工程

安全预评价报告

江西伟灿工程技术咨询有限公司

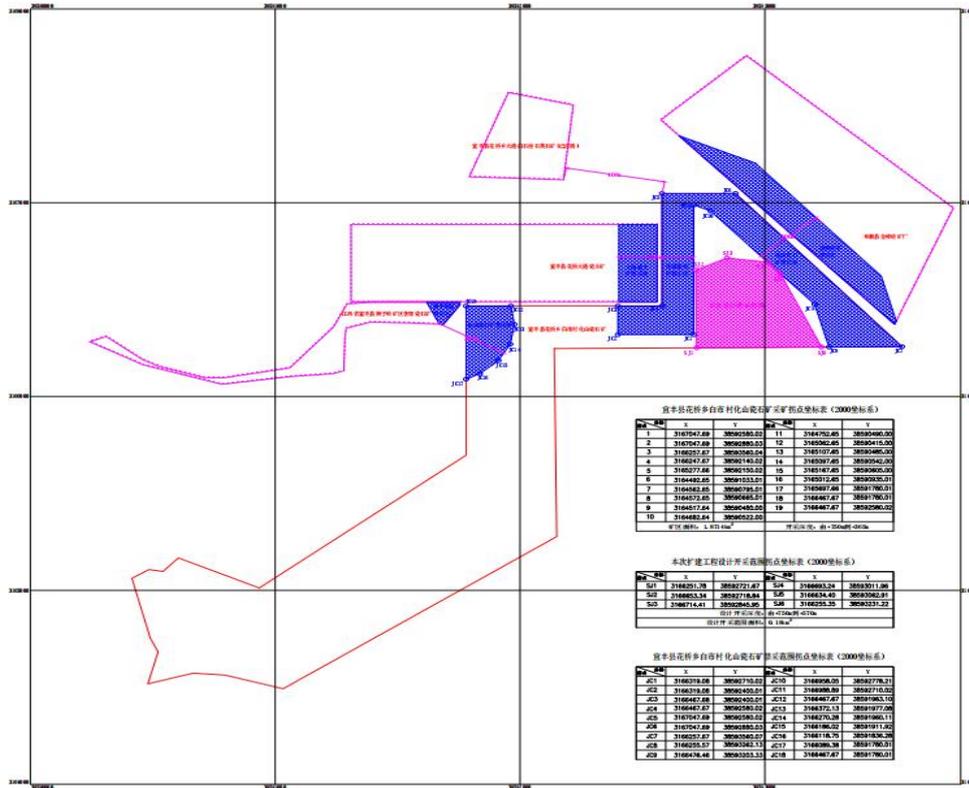
图 2-2 矿区周边采矿权分布及禁采区域设立概况

表 2-2 化山矿区周边矿权设置情况表

矿区名称	矿权设置	与其距离	禁采区设置
大港白石座石英石矿	采矿权（已注销）	408m	-
奉新县金峰硅矿厂	采矿权	28m	已设立
宜丰县花桥大港瓷土矿	采矿权	20m	已设立
宜丰县狮子岭矿区含锂瓷石矿	采矿权	26m	已设立

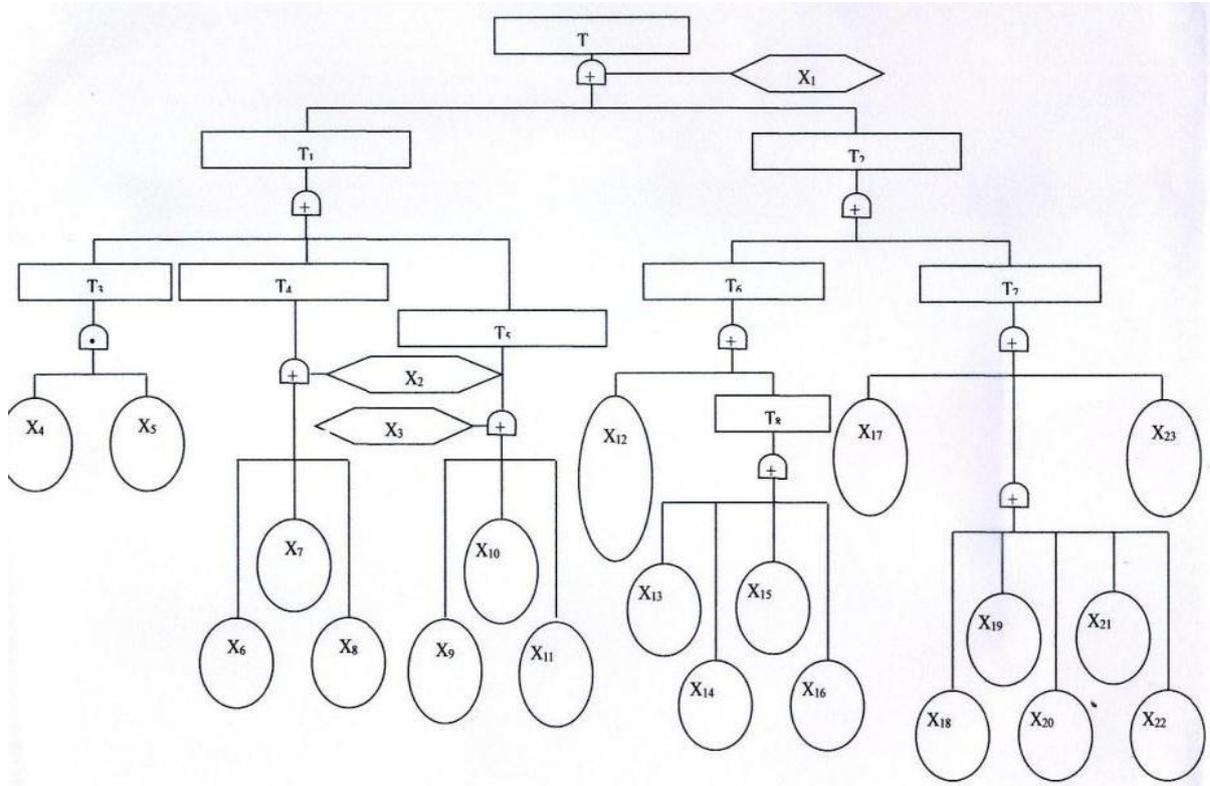
相关统计资料表明，爆破飞石是造成爆破事故发生的主要原因之一。为进一步分析爆破飞石伤人事故，采用安全系统工程分析理论，对露天采场爆破作业造成爆破飞石伤人事故进行事故树分析。见下图。

注：T:爆破作业飞石伤人事故；T₁ 非正常爆破；T₂: 正常爆破；T₃-安全掩体因素；T₄: 外来杂电因素引起早爆；T₅: 装药、堵塞引起早爆；T₆: 在

警戒区内受伤害；T₇：在警戒区外受伤害；T₈：误入警戒区；X₁：飞石击中人体；X₂：电流达到引爆；X₃：达到爆炸状态；X₄：检查管理不力；X₅：掩体存在缺陷；X₆：爆区有雷电；X₇：起爆区杂电；X₈：爆区有感应电；X₉：装药时撞击雷管；X₁₀：装药时撞击炸药；X₁₁：边打眼边装药；X₁₂：警戒区内有宿营地或其他工地；X₁₃：无安全警戒线；X₁₄：无爆破信号；X₁₅：爆破信号不清；X₁₆：路口无安全岗；X₁₇：软夹层不利断裂面；X₁₈：抵抗线不合理；X₁₉：堵塞长度不够；X₂₀：临空面选择不当；X₂₁：装药量过大或过小；X₂₂：起爆网路窜段；X₂₃：警戒区过小。

通过爆破飞石伤人事故树分析，评价露天采剥作业单元。

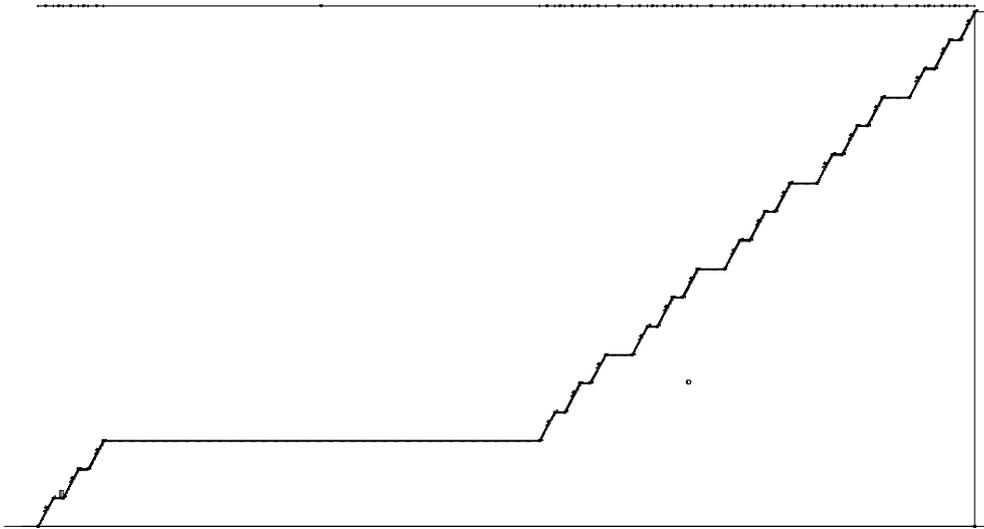
[计算简图]

计算项目： 边坡稳定性计算

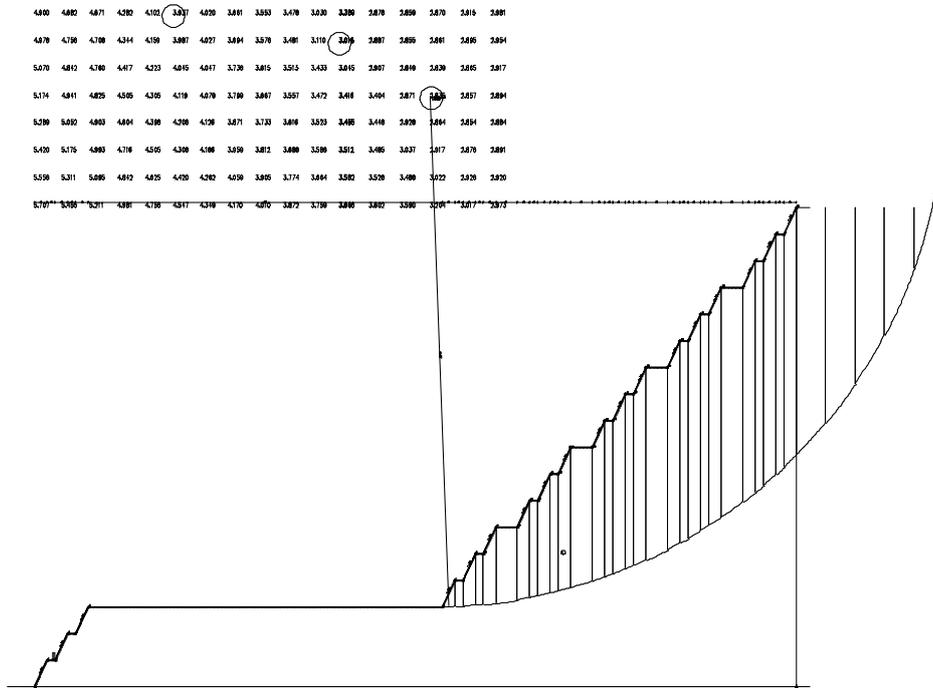
[计算结果图]

总的下滑力 = 150178.875(kN)

总的抗滑力 = 425786.219(kN)
