中国石化销售股份有限公司江西赣州石
油分公司
2023 年赣州水东油库隐患治理改造项目
安全预评价报告
(报批稿)

中国石化销售股份有限公司江西赣州石油分公司
2023年赣州水东油库隐患治理改造项目
安全预评价报告
(报批稿)

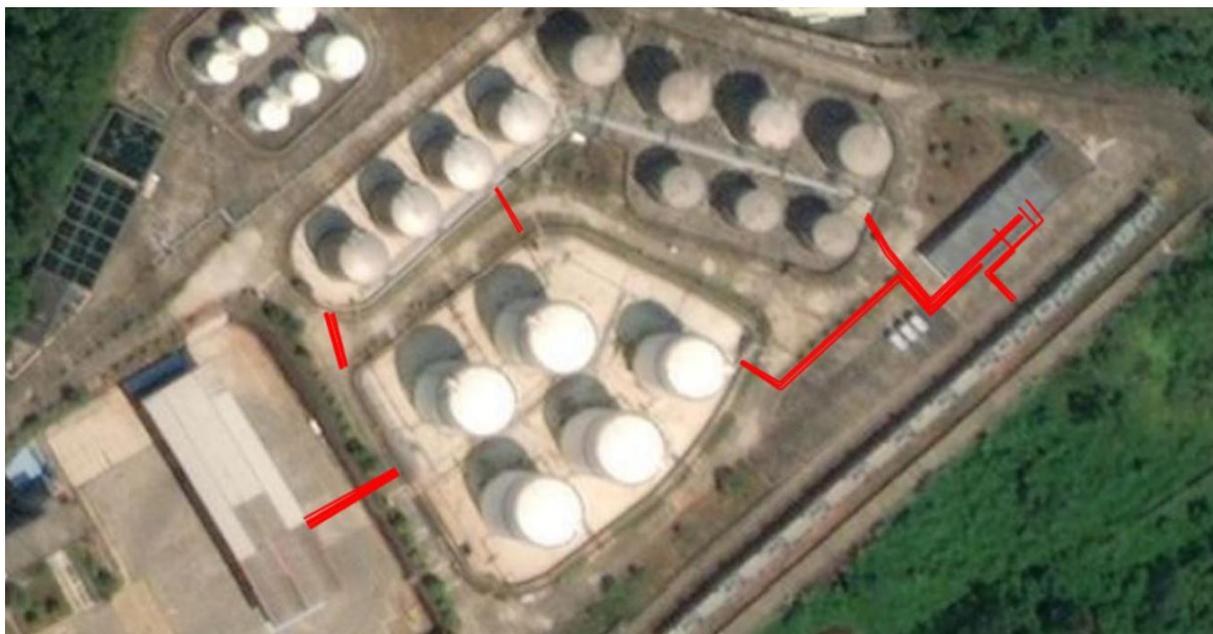
图 2.2-1 油库埋地工艺管道示意图

| 序号 | 埋地位置 | 管道数量（根） | 埋地管带（m） | | |
|---|---|--|---|---|---|
| 8 | 发油区围墙至发油岛 | 1根 DN300、1根 DN250 4根 DN200 | 75 | 4.5 | 1.5 |
| 9 | 罐区至油气回收装置 | 2根 DN150 | 60 | 1.5 | 1.5 |

| 序号 | 隐患治理改造缘由 | 治理改造内容 | 改造方案 | 主要改造工程 | 备注 |
|---|---|---|--|--|---|
| 3 | 埋地管道未采取管道保护、防渗及检维修等措施，工艺管道埋地敷设无法直观监测管道腐蚀等情况 | 油库内埋地管道采取防渗管沟的方式落实管道保护、防渗及检维修等措施 | 将库内埋地管道采取防渗管沟的方式落实管道保护、防渗及检维修等措施。 | 1.铁路栈桥至铁路泵棚现有3根DN250及3根DN100埋地管道，原设计穿越铁路处采用套管，本次改造此部分利旧，在铁路管涵靠泵棚一侧的末端设置渗漏观测井，便于管道定期检测。穿过铁路后为直埋敷设，本次改造适当位置设置渗漏观测井，便于管道定期检测，不在设置防渗管沟。原有4根润滑油管道已停用，本次改造不涉及；2.铁路泵棚前工艺管道：在铁路管涵靠泵棚一侧的末端设置渗漏观测井，便于管道定期检测，不再设置防渗管沟。3.铁路泵棚至T2罐区：将消防道路处部分拟改为防渗管涵充砂加混凝土盖板敷设。4.铁路泵棚至T3罐区：将消防道路处部分拟改为防渗管涵充砂加混凝土盖板敷设。扫仓罐北侧的埋地管道在原有埋地管道旁增加渗漏观测井，便于管道定期检测。5.T3罐区至T2罐区（北侧+南侧）：将埋地部分拟改为防渗管涵充砂加混凝土盖板敷设。6.罐区至发油区围墙：将埋地 | 由天津中德工程设计有限公司进行设计 |

| | | | | 部分拟改为防渗管涵充砂加混凝土盖板敷设。7.发油区围墙至发油岛：将埋地部分拟改为防渗管涵充砂加混凝土盖板敷设。8.罐区至油气回收装置：将消防道路下埋地部分拟改为防渗管涵充砂加混凝土盖板敷设；绿化带内埋地管道在原有埋地管道旁增加渗漏观测井，便于管道定期检测。 | |

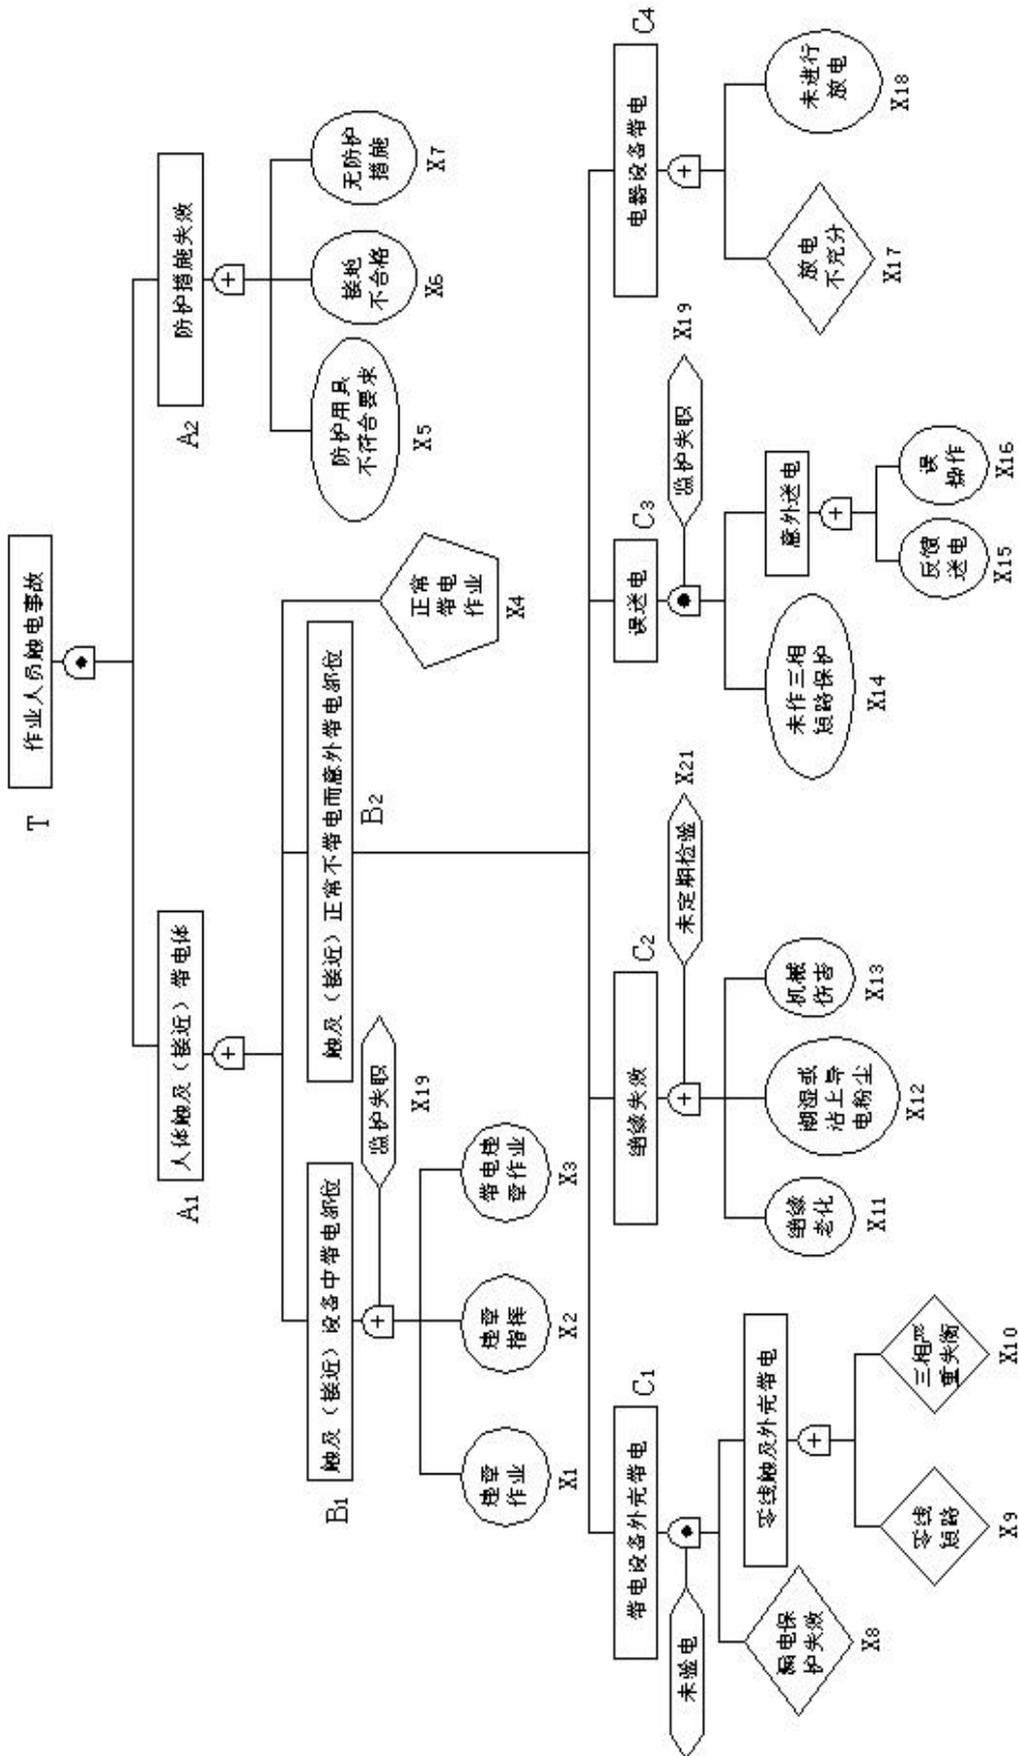
图11.3-1 触电事故树图

结构重要度顺序为:

$I(5) = I(6) = I(7) > I(19) > I(21) > I(4) = I(17) = I(18) > I(1) = I(2) = I(3) = I(11) = I(12) = I(13) = I(14) = I(20) > I(9) = I(10) = I(15) = I(16)$

1) 触电事故树 (图 11.3-1)
