赣州鸿申商贸有限公司

长洛寨脚下砖瓦用（含炭）页岩矿露天开采改扩建项目

安全设施验收评价报告

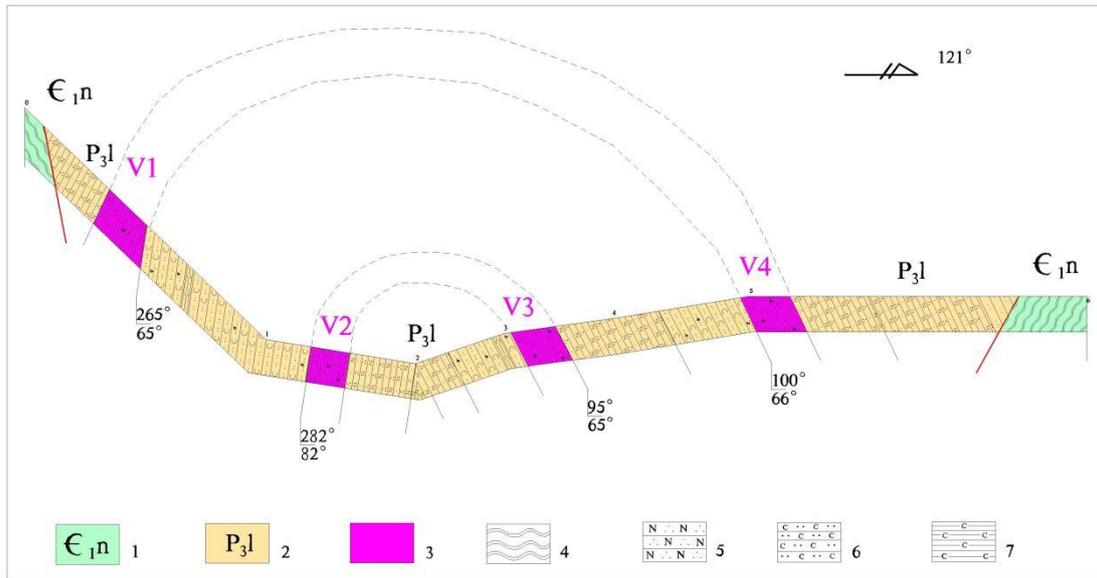
图 2-2 赣县寨脚下实测 PM9-1 剖面图

1.寒武系牛角河组；2.二叠系乐平组；3.砖瓦用页岩矿体；4.变质杂砂岩；
5.长石石英砂岩；6.炭质粉砂岩；7.炭质页岩

矿区内有两条较大断裂通过，其中一组断裂南北向贯穿矿区，控制了乐平组炭质页岩地层的分布情况，也直接控制了矿体展布，断裂走向南北向，倾向 85~95°，倾角 75°。此外在矿区北部有一组东西向硅化破碎带被后期南北向断裂错断，硅化破碎带宽约 50 米，延伸大于 5km，一直延展至区域外围。矿区内岩石及矿体风裂隙较发育，地表一定深度岩石多被风化裂隙碎裂成大小不等的碎裂岩块。受构造挤压作用影响，乐平组地层发生了强烈褶皱，在矿区中部形成南北向展布的背斜构造，随着矿区的开挖，在#1 号、#2 号和#4 号开拓场，能清晰发现 V1 与 V4、V2 与 V3 号矿体分别位于褶皱两翼，其中 V1、V2 号矿体在矿区西侧，往西倾斜，V3、V4 号矿体在矿区东侧，往东倾斜，呈对称分布。

区内共圈定 4 条主要矿体，由西往东编号为 V1、V2、V3、V4。矿体厚度较稳定，连续性好。其中 V1 矿体部分处于采矿界线以外。V2、V3、V4 为矿区内主矿体。已控制矿体主要分布于从 11 号勘探线至 12 号勘探线之间，矿体平面形态见图 2-2。
