鹰潭市余江区信泰矿石开采经营有限公司
江西省鹰潭市余江区春涛镇跃进门建筑用红砂
岩矿北采场露天开采

安全设施验收评价报告

报告编号: JXWCAP2022 (045)

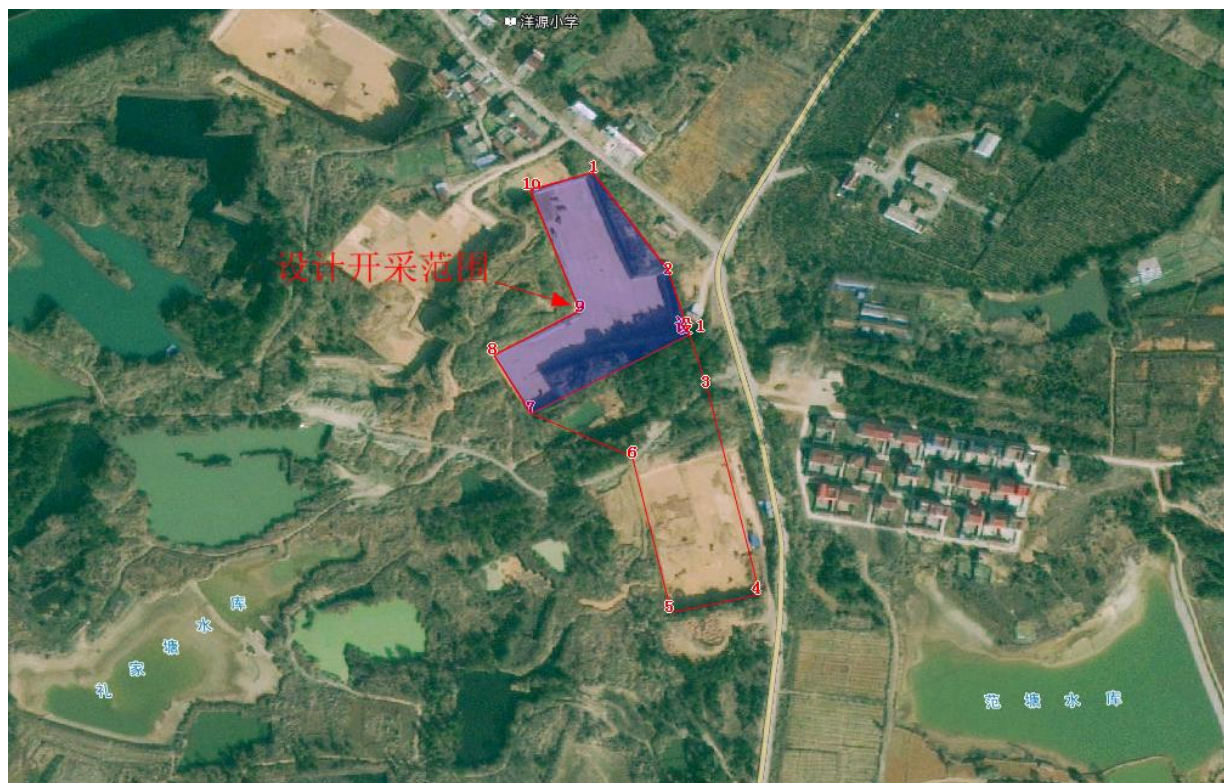
图 2-2 矿区周边环境图

根据该矿山提供的实测图及现场勘查:该矿区周边 1000m 可视范围内无铁路、国道、省道、高速公路;500m 范围内无高压线路和通讯线路;300m

范围内无相邻矿山、风景区、名胜古迹及重要工农业设施。

该矿区东南侧距矿区北侧边界约 200m 有一较大水塘（范塘水库），水域面积约为 29500 m²；矿区西南侧距矿区西侧边界约 350m 有一较大水塘（礼家塘水库），水域面积约为 18700 m²，该水库为余江区 142 座小（二）型水库之一，正常水位高度约 43m（最低侵蚀基准面 43m），最高洪水位约 45m，坝位于水库西南侧，坝长约 170m，坝宽约 5m，坝顶标高约 46m。以上两处水库均为小（二）型水库，根据江西省水库大坝安全管理条例第三章第十三条：禁止在大坝管理和保护范围内（小型水库坝区的管理和保护范围为建筑物边缘起向外 10m~30m，主、副坝背水坡坝脚线外 50m~100m）进行爆破、打井、采石、采矿、挖沙、取土、修坟等危害大坝安全的活动的要求，该矿山北采场设计开采范围与两处水库直线距离均超过 300m，开采方式为非爆破机械开采，因此该矿山开采作业与两处水库互不影响。

矿区西北侧为里祝村居民区，距矿区边界的距离约 25m；东侧为上艾家居民区，距矿区边界的距离约 60m。

综上：由于该矿区周边环境较简单，矿山在生产过程中采取必要的防尘措施后，开采对周边环境基本无影响。矿区周边环境图见图 2-2。
