东方雨虹吉安华砂矿业
永丰县陶唐乡饰面用大理石矿开采与加工项目
安全预评价报告

东方雨虹吉安华砂矿业
永丰县陶唐乡饰面用大理石矿开采与加工项目

安全预评价报告

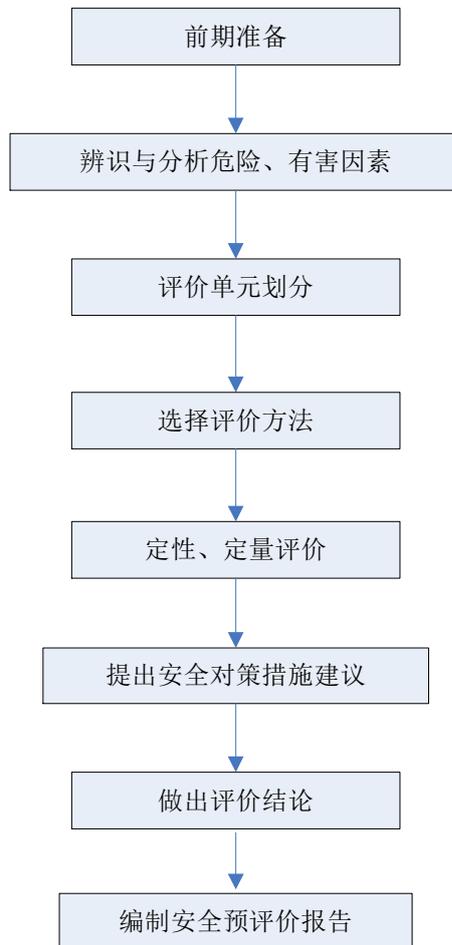
图 1-1 安全预评价程序框图

安全预评价程序

如图 1-1 所示。
